STADHUIS & HISTORISCH BELFORT TE DENDERMONDE MUURARCHEOLOGISCH VOORONDERZOEK

Stadhuis met historisch belfort
Grote Markt
9200 Dendermonde

3. MUURARCHEOLOGISCH ONDERZOEK

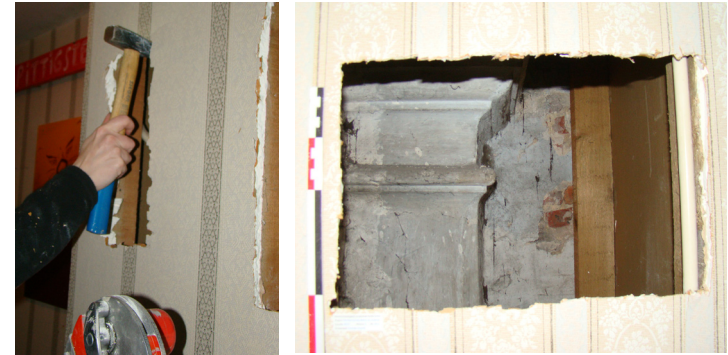
Openkappen van voorzetwanden om de achterliggende kolom te inspecteren

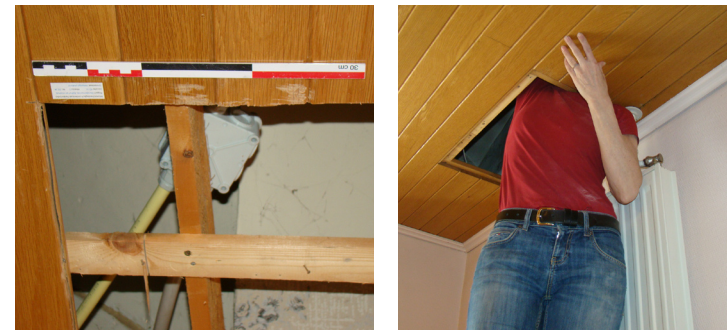
Openzagen van verlaagde plafonds om het bovenliggend gewelf en bouwsporen te observeren

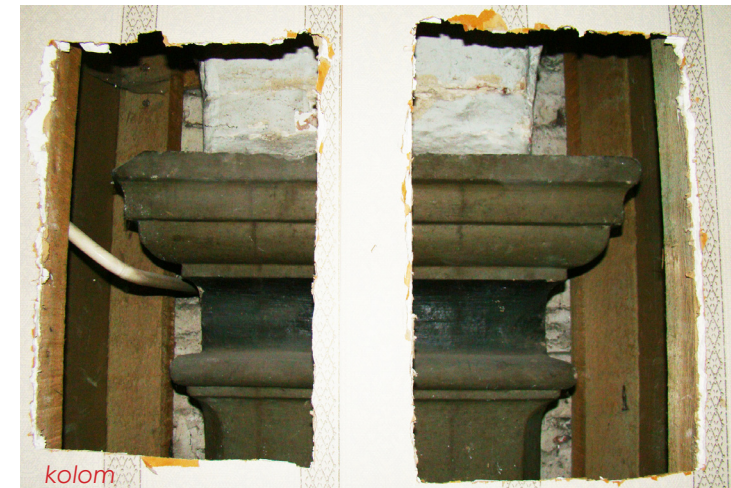
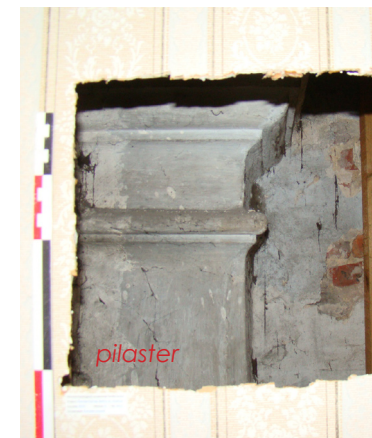
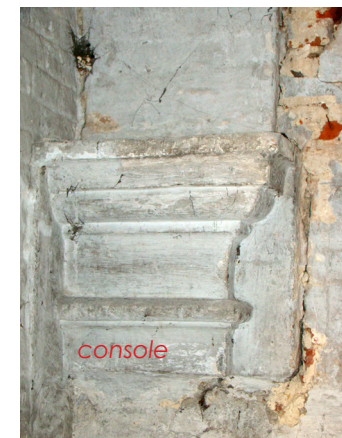
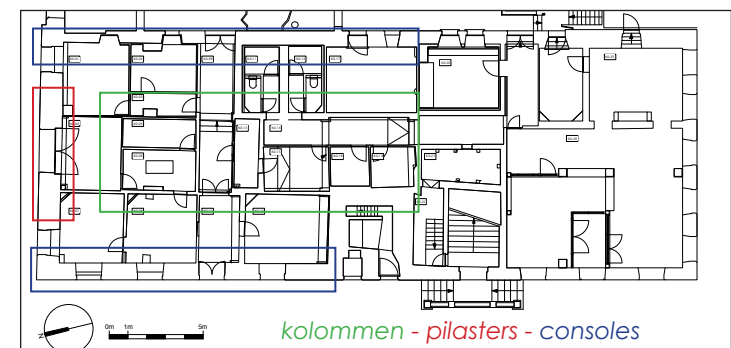
In lokaal K0.19 en K0.20, op de scheiding tussen lakenhalle en schepenhuis, zijn oudere zuilen geregistreerd. De ronde zuilen, opgebouwd uit op elkaar gestapelde cilinders zandsteen, zijn voorzien van kapitelen die door vier voluten worden ondersteund. Vanop de kapitelen vertrekken scheibogen in zandsteen die de ruimte in twee ongelijke beuken verdelen. Dit is duidelijk te zien aan de scheibogen: de ene is een spitsboog terwijl de tweede een stompe spitsboog is. Er zijn in totaal nog drie ronde zuilen aanwezig en ook deze fase van de lakenhalle is niet te dateren. De vraag stelt zich of het restanten zouden kunnen zijn van de 14de eeuwse halle of zijn ze te linken aan de bouw van het schepenhuis in 1405?

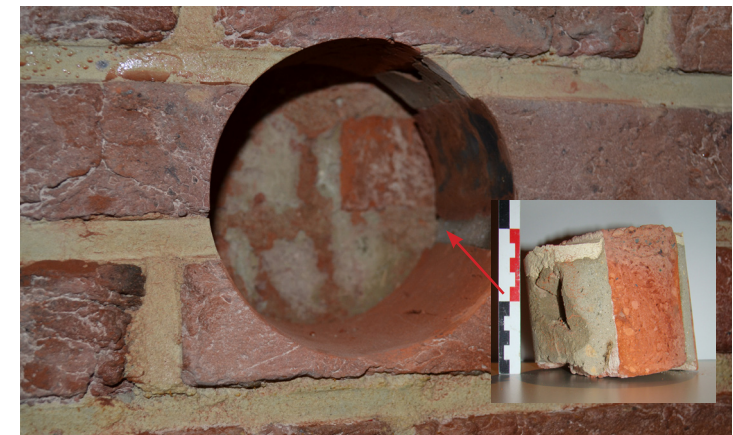
In het voormalig schepenhuis zijn twee kernboringen uitgevoerd om de dikte van de voorzetwand in baksteen te bepalen en het achterliggende parement te kunnen registreren. In lokaal K0.25 is de voorzetwand in baksteen 9 cm dik in kruisverband gemetseld. De achterliggende buitenmuur bestaat eveneens uit baksteen maar gezien hier enkel koppen zichtbaar zijn in de boorkern, gaat het vermoedelijk om een kruisverband. Tussen beide muren is geen spouw gedetecteerd. In lokaal K0.26 bestaat de voorzetwand uit een steense muur van 9 cm dik die met een spouw van 1,2 cm voor de achterliggende muur is geplaatst. De oorspronkelijke muur in baksteen lijkt niet te zijn afgewerkt met een verf- of pleisterlaag.

Kernboring en boorkern in K0.26

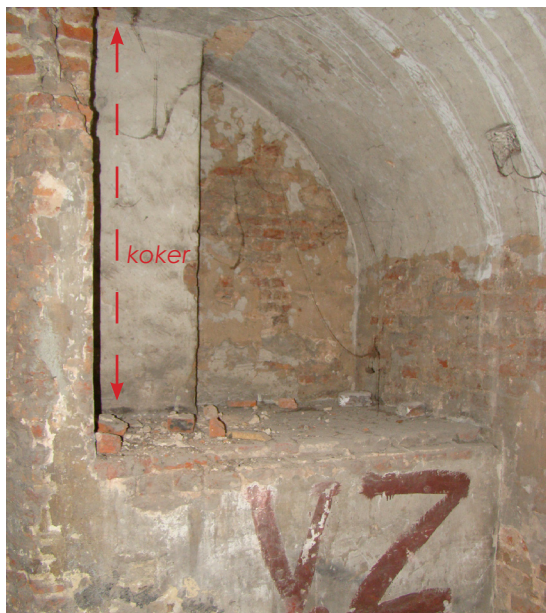
Schacht 1 op de noordwand van het secreteer

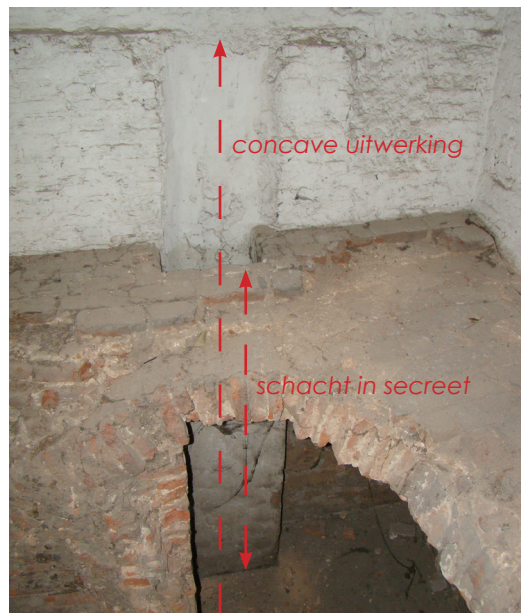
Schacht 1 loopt nog door boven het secreteer in een concave schacht

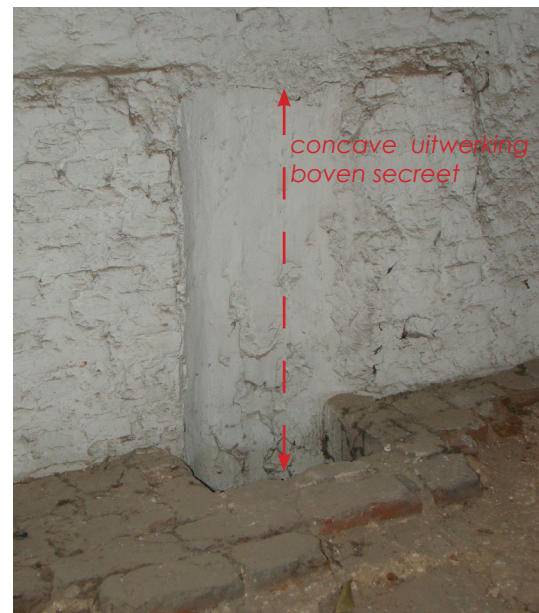
Concave afwerking boven het secreteer van schacht 1

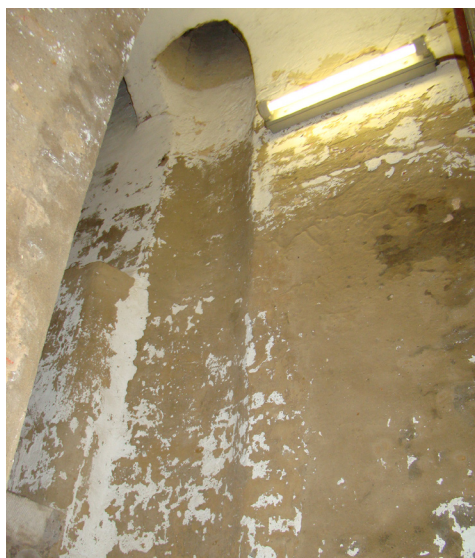
Schacht 1 op de noordwand van de gelijkvloerse verdieping

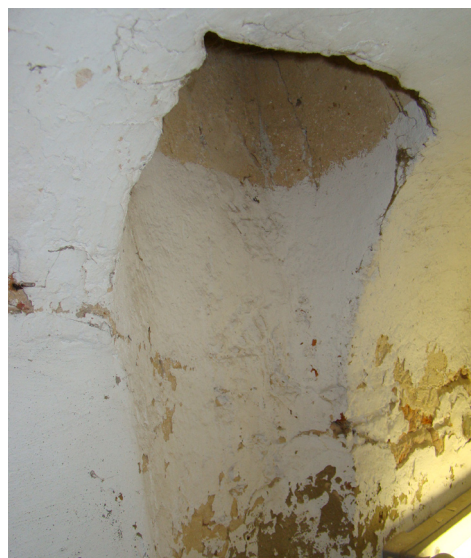
Overgang schacht 1 van secreteer naar gelijkvloerse verdieping

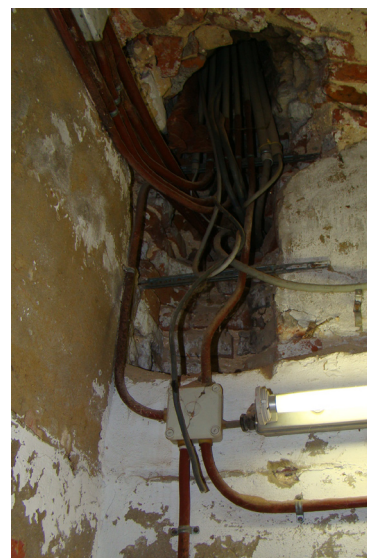
Overgang schacht 2 van secreteer naar gelijkvloerse verdieping

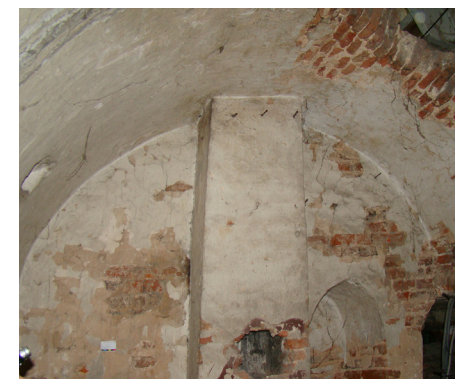
Schacht 2 op de zuidwand van het secreteer

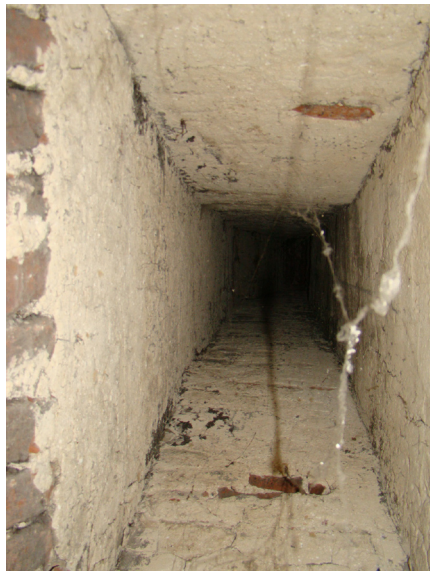
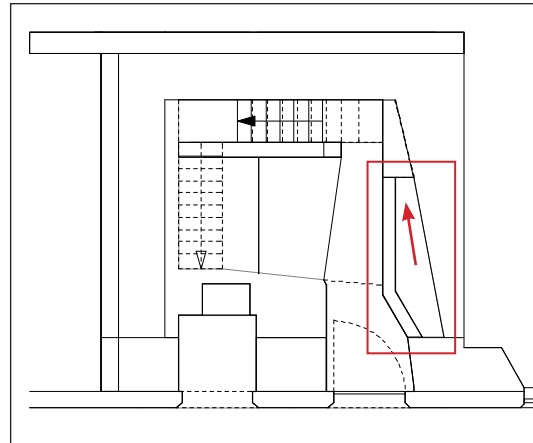
Schacht van de open haard

sporen door tot ca. 78 cm. Deze schachten zijn niet ingevlochten in de wanden (bouwnaden) en dateren vermoedelijk van na 1920. Ze worden momenteel gebruikt als kokers voor allerlei nutsleidingen. Ze zijn opgetrokken in gepleisterd baksteenmetselwerk. Mogelijk zien we hier de restanten van een ouder stortgat of schacht.

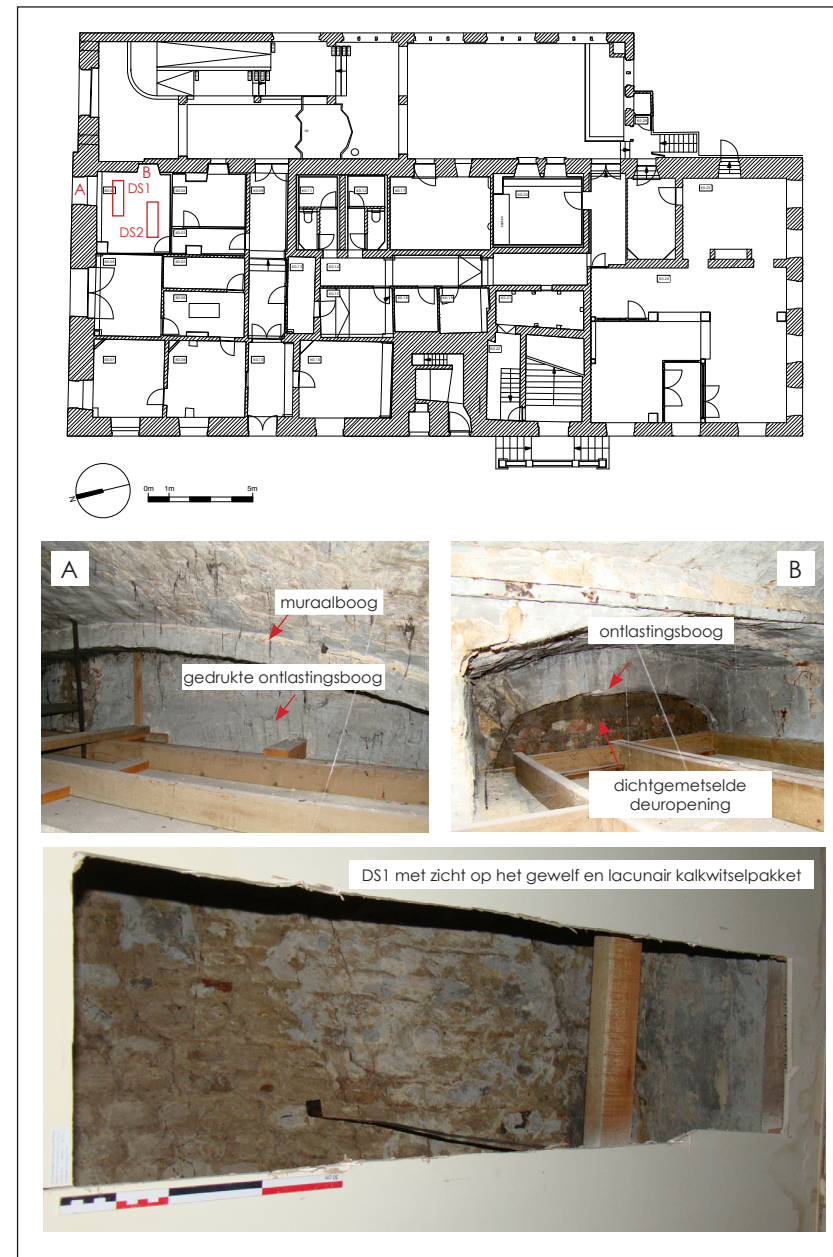
TECHNISCHE FICHE DESTRUCTIEVE SONDERINGEN		
1.	Situering onderzoek	
1.1.	Plaats	DENDERMONDE
1.2.	Monument	STADHUIS EN HISTORISCH BELFORT
1.3.	Algemene situering in monument	INTERIEUR - NIVEAU 0
2.	Situering muursondering	
2.1.	Exacte situering in monument	Lokaal K0.01
2.2.	Type	Destructieve sondering DS1 & DS2 (verlaagd plafond)
3.	Vooropgesteld doel	
	Plaatselijke verwijdering van het verlaagd plafond in functie van het nazicht van het gewelf en de opbouw van de ramen boven het verlaagd plafond.	
4.	Vaststellingen	
	<p>Het bakstenen kruisgewelf loopt door tot in lokalen K0.02 en K0.03. Het baksteenmetselwerk van het gewelf is nog deels afgewerkt met een kalkwitselpakket.</p> <p>Boven het rondboograam (A) in de noordgevel zit nog een gedrukte ontlastingsboog onder de muraalboog. De dichtgemetselde deuropening (B) in de oostwand is afgewerkt met een korfboog.</p>

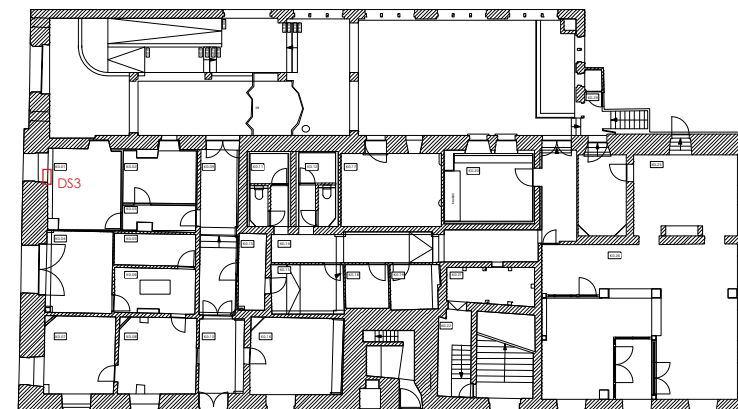
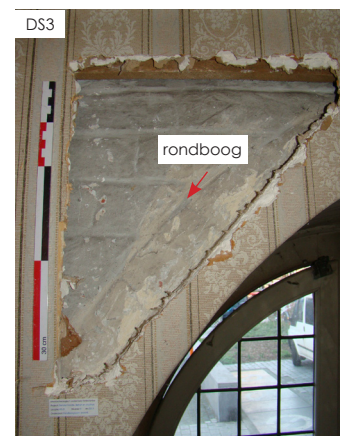
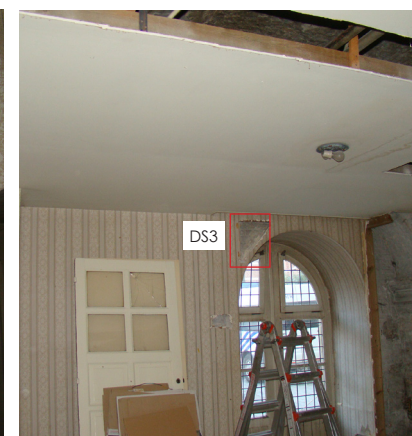
TECHNISCHE FICHE DESTRUCTIEVE SONDERINGEN		
1.	Situering onderzoek	
1.1.	Plaats	DENDERMONDE
1.2.	Monument	STADHUIS EN HISTORISCH BELFORT
1.3.	Algemene situering in monument	INTERIEUR - NIVEAU 0
2.	Situering muursondering	
2.1.	Exacte situering in monument	Lokaal K0.01
2.2.	Type	Destructieve sondering DS3 (noordwand)
3.	Vooropgesteld doel	
	Plaatselijke verwijdering van de voorzetwand om na te gaan hoe het raam is geconstrueerd.	
4.	Vaststellingen	
	Het raam is volledig uitgemetseld in een rondboog. Op het baksteenmetselwerk van de noordwand zit een pakket kalkwitsels met op de recentste lagen een blauwe kalkverf. Boven het rondboograam zit nog een gedrukte ontlastingsboog (zie DS1).

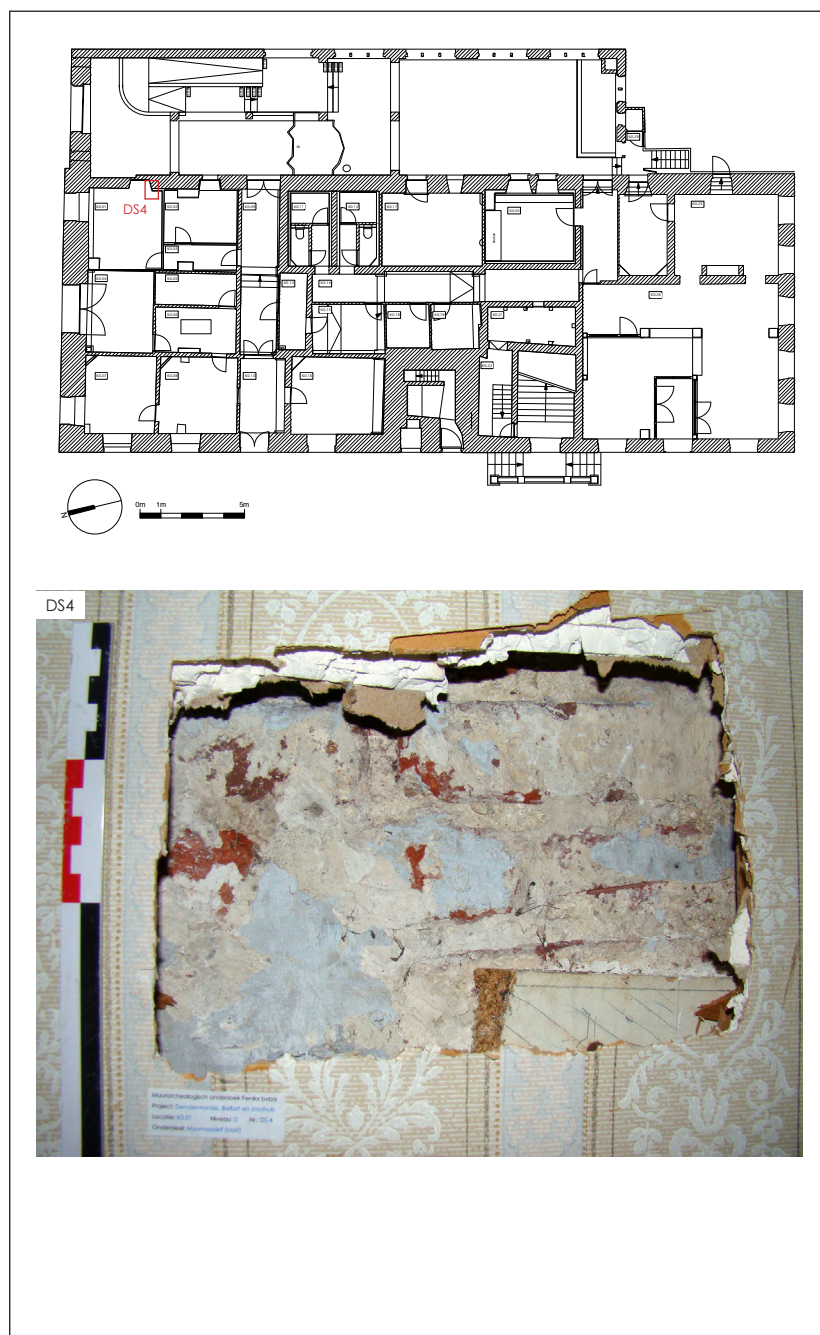
TECHNISCHE FICHE DESTRUCTIEVE SONDERINGEN		
1.	Situering onderzoek	
1.1.	Plaats	DENDERMONDE
1.2.	Monument	STADHUIS EN HISTORISCH BELFORT
1.3.	Algemene situering in monument	INTERIEUR - NIVEAU 0
2.	Situering muursondering	
2.1.	Exacte situering in monument	Lokaal K0.01
2.2.	Type	Destructieve sondering DS4 (oostwand)
3.	Vooropgesteld doel	
	Plaatselijk verwijderen van de voorzetwand met als doel de achterliggende wand te inspecteren.	
4.	Vaststellingen	
	De noordwand in lokaal K0.01 is opgetrokken in onregelmatig rood baksteenmetselwerk met beige legmortel (kalk) waarop een kalkwitselpakket aanwezig is, aangebracht rechtstreeks op de baksteen. De recentste afwerking is blauwe kalkverf. Er zijn twee zwarte plinten geschilderd, een hoge plint van ca. 95 cm hoogte en een lagere plint van ca. 19 cm hoogte.

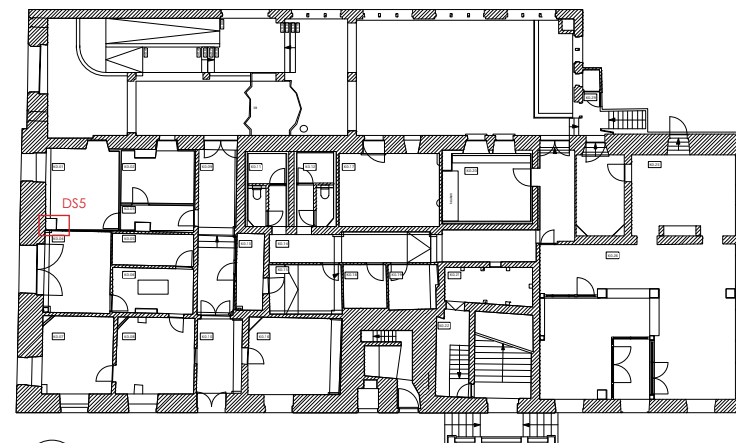
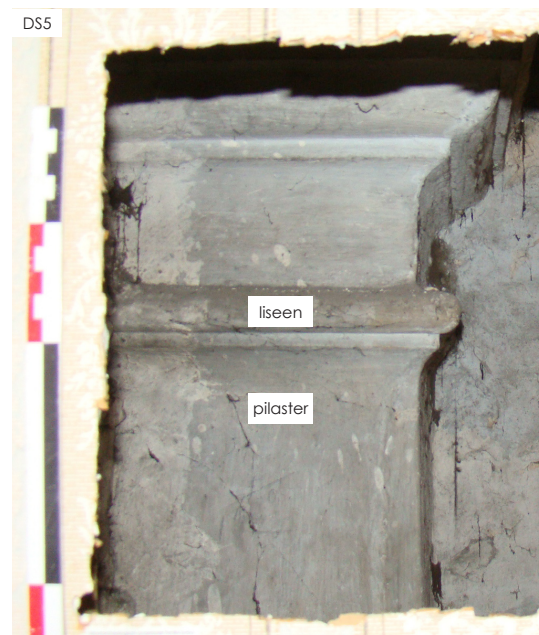
TECHNISCHE FICHE DESTRUCTIEVE SONDERINGEN		
1.	Situering onderzoek	
1.1.	Plaats	DENDERMONDE
1.2.	Monument	STADHUIS EN HISTORISCH BELFORT
1.3.	Algemene situering in monument	INTERIEUR - NIVEAU 0
2.	Situering muursondering	
2.1.	Exacte situering in monument	Lokaal K0.03
2.2.	Type	Destructieve sondering DS5, DS6 (noordwand)
3.	Vooropgesteld doel	
	Plaatselijk verwijderen van de voorzetwand met als doel de achterliggende constructie te inspecteren en op te meten.	
4.	Vaststellingen	
	<p>Pilaster</p> <p>Op deze plaats wordt het kruisgewelf ondersteund door een pilaster met liseen. De pilaster en liseen zijn uitgevoerd in blauwe hardsteen.</p>

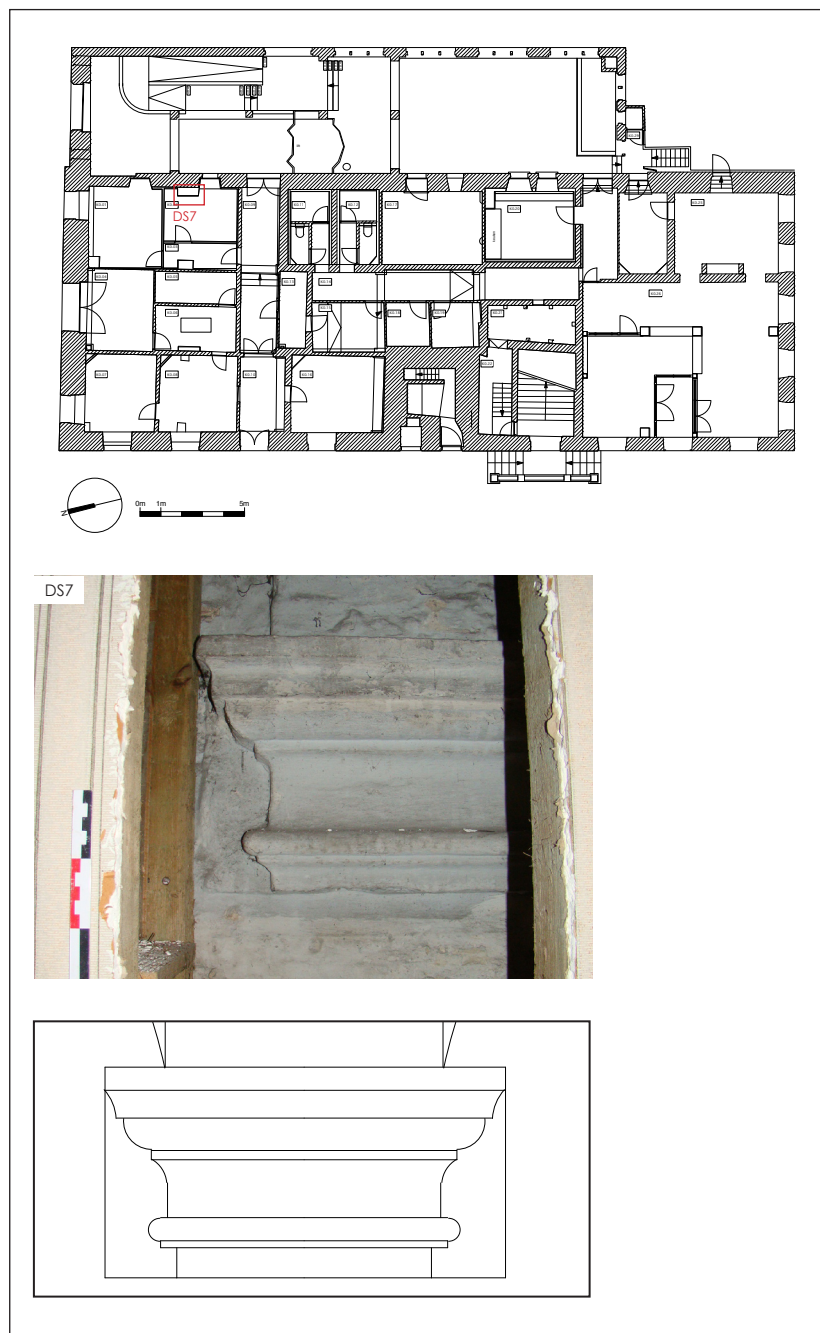
TECHNISCHE FICHE DESTRUCTIEVE SONDERINGEN		
1.	Situering onderzoek	
1.1.	Plaats	DENDERMONDE
1.2.	Monument	STADHUIS EN HISTORISCH BELFORT
1.3.	Algemene situering in monument	INTERIEUR - NIVEAU 0
2.	Situering muursondering	
2.1.	Exacte situering in monument	Lokaal K0.02
2.2.	Type	Destructieve sondering DS7 (oostwand)
3.	Vooropgesteld doel	
	Plaatselijk verwijderen van de voorzetwand met als doel de achterliggende draagstructuur te inspecteren en op te meten.	
4.	Vaststellingen	
	In de oostwand (buitenmuur) is de draagconstructie van het type 2, waarbij de lisenen die volledig in de muur zijn ingewerkt zonder aanwezigheid van een pilaster. Deze console is uitgevoerd in blauwe hardsteen.

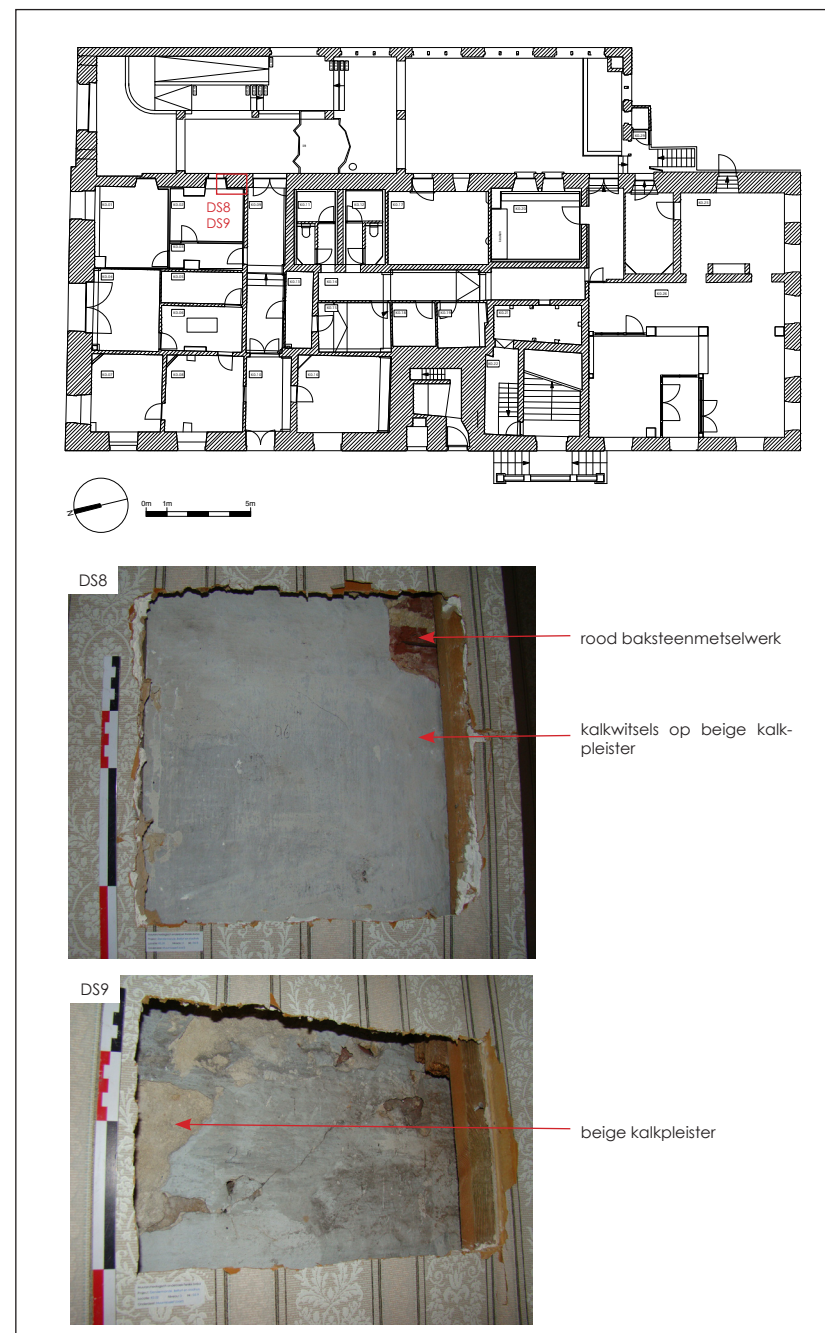
TECHNISCHE FICHE DESTRUCTIEVE SONDERINGEN		
1.	Situering onderzoek	
1.1.	Plaats	DENDERMONDE
1.2.	Monument	STADHUIS EN HISTORISCH BELFORT
1.3.	Algemene situering in monument	INTERIEUR - NIVEAU 0
2.	Situering muursondering	
2.1.	Exacte situering in monument	Lokaal K0.02
2.2.	Type	Destructieve sondering DS8, SD9 (oostwand)
3.	Vooropgesteld doel	
	Plaatselijk verwijderen van de voorzetwand met als doel de achterliggende muur te inspecteren.	
4.	Vaststellingen	
	De noordwand in lokaal K0.02 is - naar analogie met de oost- en noordwand in lokaal K0.01- opgetrokken in onregelmatig rood baksteenmetselwerk met beige legmortel (kalk). In lokaal K0.02 is wel een kalkmortel aangebracht op het baksteenmetselwerk waarop een kalkwitselpakket aanwezig is, aangebracht rechtstreeks op de baksteen. De recentste afwerking is blauwe kalkverf.

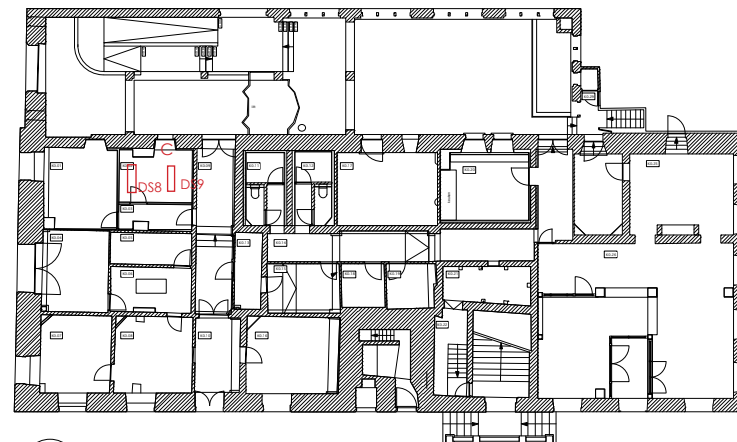
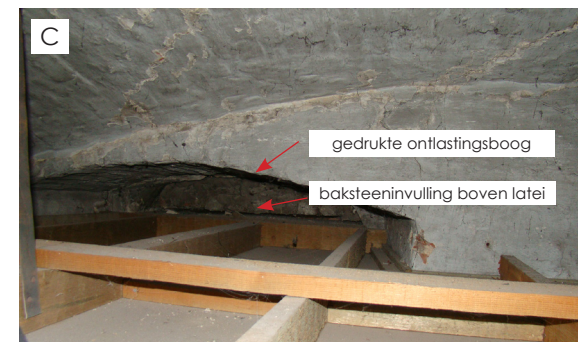
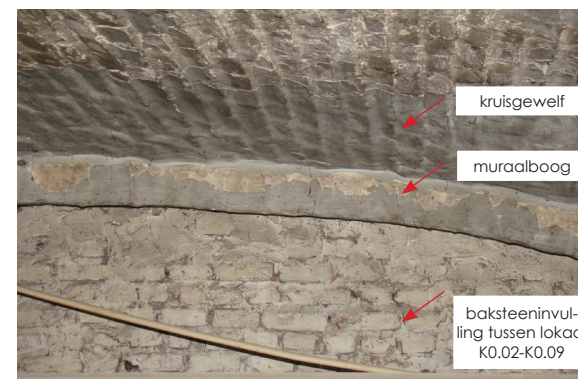
2.	Situering muursondering	
2.1.	Exacte situering in monument	Lokaal K0.02
2.2.	Type	Destructieve sondering DS10 & DS11 (verlaagd plafond)
3.	Vooropgesteld doel	
	Plaatselijke verwijdering van het verlaagd plafond in functie van het nazicht van het gewelf en de opbouw van de ramen boven het verlaagd plafond.

4.	Vaststellingen	
	<p>Het bakstenen kruisgewelf loopt door tot in lokalen K0.01, K0.03 en K0.09. Het baksteenmetselwerk van het gewelf is nog deels afgewerkt met een kalkwitselpakket.</p> <p>Boven het raam (C) in de noordgevel zit nog een gedrukte ontlastingsboog net onder het kruisgewelf. Het huidige raam is verlaagd door middel van een betonnen latei waarop een metselwerkinvulling zit die reikt tot tegen deze ontlastingsboog.</p>

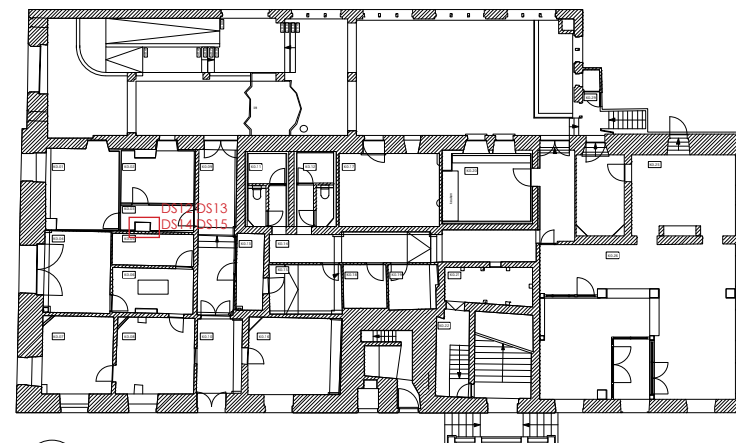
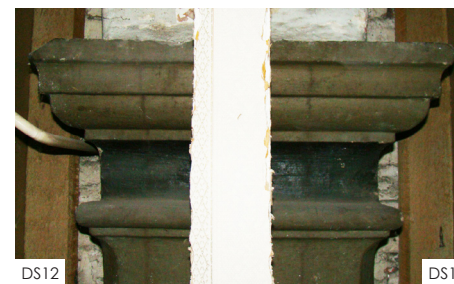
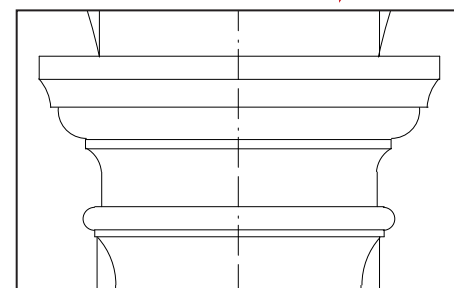
2.	Situering muursondering	
2.1.	Exacte situering in monument	Lokaal K0.03
2.2.	Type	Destructieve sondering DS12, DS13, DS14, DS15 (westwand)
3.	Vooropgesteld doel	
	Plaatselijk verwijderen van de voorzetwand met als doel de achterliggende kolom en kapiteel te inspecteren en op te meten.

4.	Vaststellingen	
	<p>We stellen vast dat er drie types zijn ter ondersteuning van de kruisgewelven: type 1 zijn losstaande kolommen met kapitelen (cfr. DS 5-DS6), type 2 zijn consoles die volledig in de muur zitten (cfr. DS7) en type 3 zijn pilasters met lisenen (cfr. DS 5). De kolommen, pilasters, kapitelen, lisenen en consoles zijn uitgevoerd in blauwe hardsteen.</p> <p>Type 1 en 3 zijn volledig opgemeten tijdens dit muurarcheologisch onderzoek.</p>

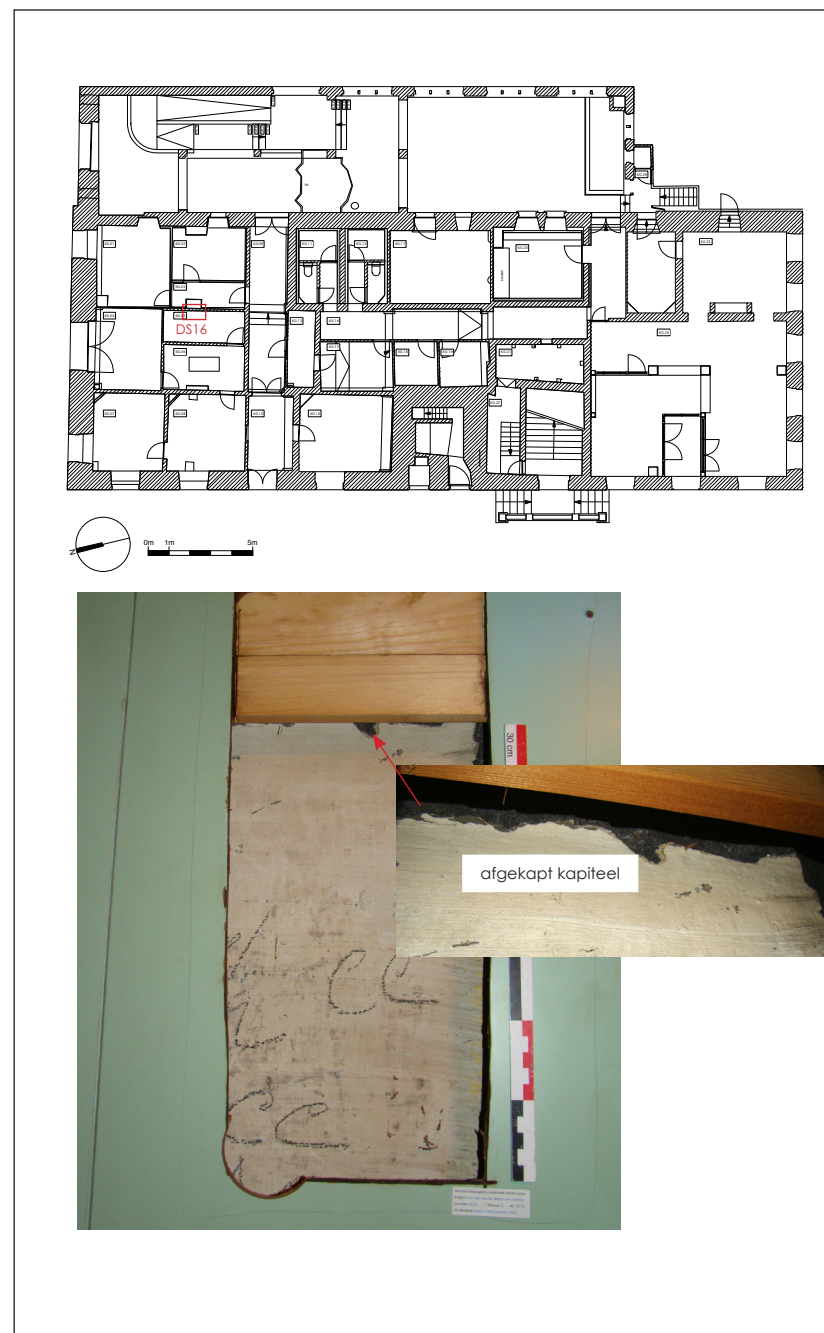
TECHNISCHE FICHE DESTRUCTIEVE SONDERINGEN		
1.	Situering onderzoek	
1.1.	Plaats	DENDERMONDE
1.2.	Monument	STADHUIS EN HISTORISCH BELFORT
1.3.	Algemene situering in monument	INTERIEUR - NIVEAU 0
2.	Situering muursondering	
2.1.	Exacte situering in monument	Lokaal K0.05
2.2.	Type	Destructieve sondering DS16 (oostwand)
3.	Vooropgesteld doel	
	Plaatselijk verwijderen van de voorzetwand met als doel de achterliggende draagstructuur te inspecteren en op te meten.	
4.	Vaststellingen	
	Het gaat om een aanvankelijk vrijstaande kolom met kapiteel die in lokaal K0.03 nog zichtbaar is en gaaf bewaard is gebleven (cfr. DS 12, 13, 14, 15) maar op de achterzijde van deze kolom die zich in lokaal K0.05 bevindt, is het kapiteel weggekap't om de voorzetwand te kunnen plaatsen.

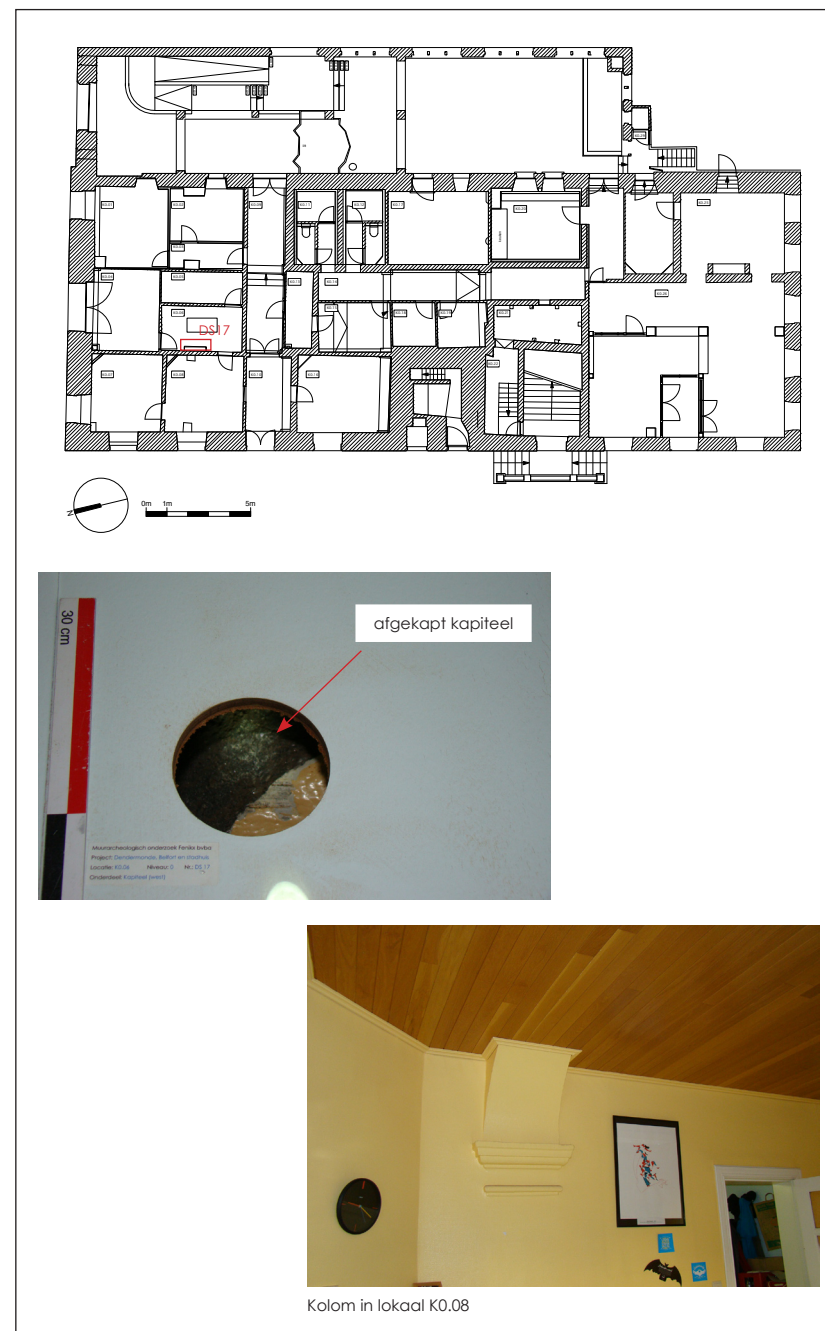
TECHNISCHE FICHE DESTRUCTIEVE SONDERINGEN		
1.	Situering onderzoek	
1.1.	Plaats	DENDERMONDE
1.2.	Monument	STADHUIS EN HISTORISCH BELFORT
1.3.	Algemene situering in monument	INTERIEUR - NIVEAU 0
2.	Situering muursondering	
2.1.	Exacte situering in monument	Lokaal K0.06
2.2.	Type	Destructieve sondering DS17 (westwand)
3.	Vooropgesteld doel	
	Plaatselijk verwijderen van de voorzetwand met als doel de achterliggende kolom en kapiteel te inspecteren en op te meten.	
4.	Vaststellingen	
	Het gaat om een aanvankelijk vrijstaande kolom met kapiteel die in lokaal K0.08 nog zichtbaar is en gaaf bewaard is gebleven maar op de achterzijde van deze kolom die zich in lokaal K0.06 bevindt, is het kapiteel weggekap't om de voorzetwand te kunnen plaatsen.

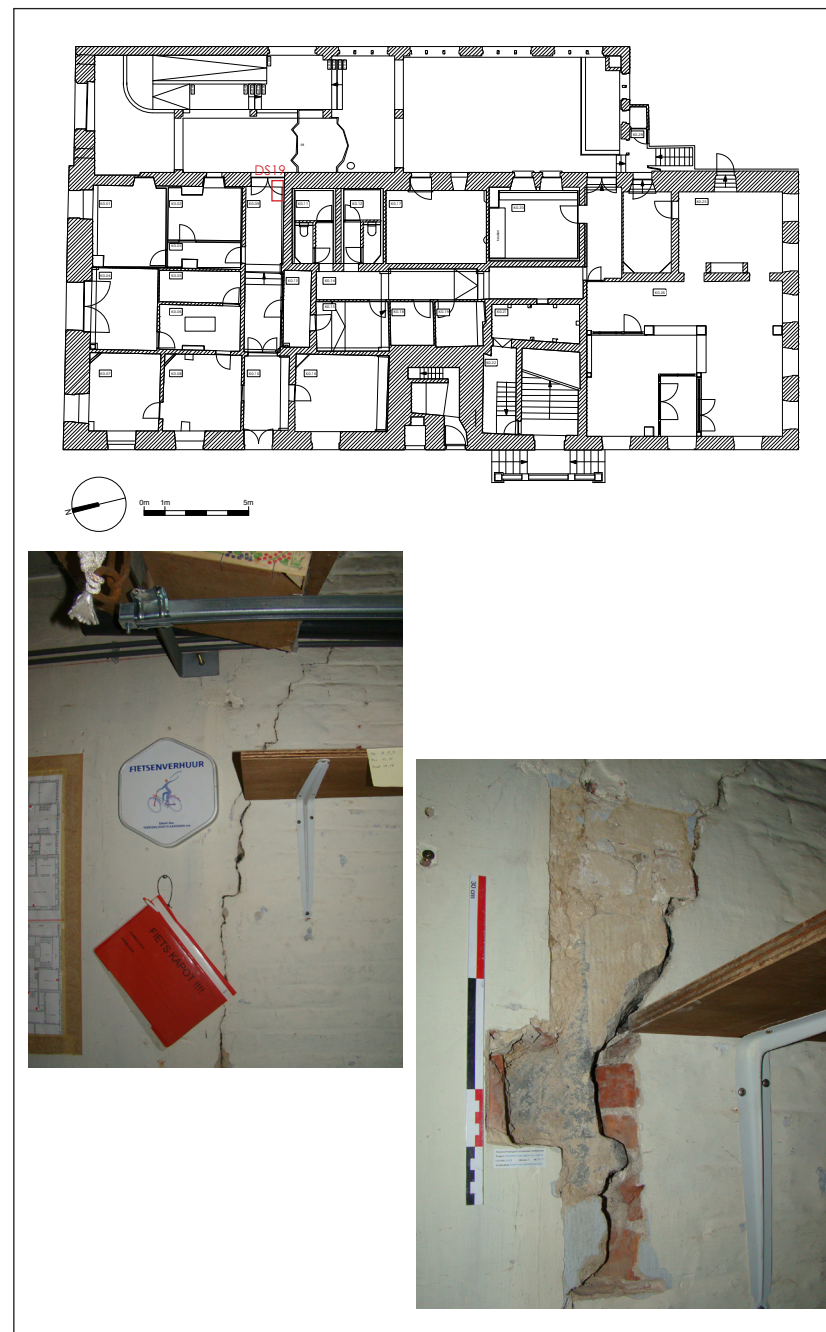
TECHNISCHE FICHE DESTRUCTIEVE SONDERINGEN		
1.	Situering onderzoek	
1.1.	Plaats	DENDERMONDE
1.2.	Monument	STADHUIS EN HISTORISCH BELFORT
1.3.	Algemene situering in monument	INTERIEUR - NIVEAU 0
2.	Situering muursondering	
2.1.	Exacte situering in monument	Lokaal K0.09
2.2.	Type	Destructieve sondering DS19 (zuidwand)
3.	Vooropgesteld doel	
	Plaatselijk verwijderen van de pleisterlaag met als doel een achterliggende kolom en/of kapiteel te lokaliseren.	
4.	Vaststellingen	
	De restanten van een afgekapt kapiteel zitten ingemetseld in een later toegevoegde muur.

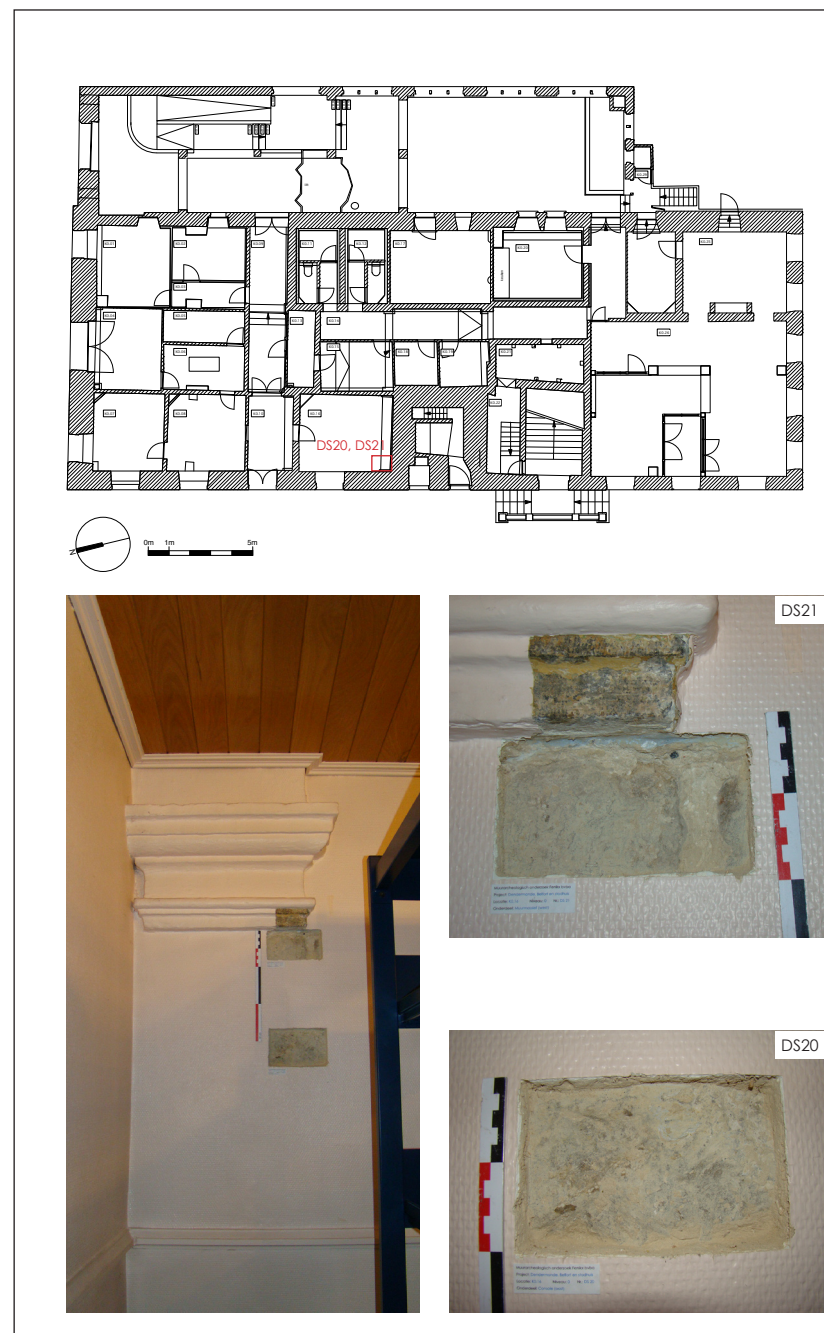
TECHNISCHE FICHE DESTRUCTIEVE SONDERINGEN		
1.	Situering onderzoek	
1.1.	Plaats	DENDERMONDE
1.2.	Monument	STADHUIS EN HISTORISCH BELFORT
1.3.	Algemene situering in monument	INTERIEUR - NIVEAU 0
2.	Situering muursondering	
2.1.	Exacte situering in monument	Lokaal K0.16
2.2.	Type	Destructieve sondering DS20 en DS21 (westwand)
3.	Vooropgesteld doel	
	Plaatselijk verwijderen van de pleisterlaag met als doel een achterliggende kolom te lokaliseren.	
4.	Vaststellingen	
	In de muur is geen kolom aangetroffen. Het gaat hier bijgevolg om een console die volledig in de muur is ingewerkt (type 2). Ter controle is een tweede sondering uitgevoerd en daarin is het parement in natuursteen zichtbaar. De beige raaplaag is gemiddeld 1 tot 1,5 cm dik en de witte toplaag is ongeveer 3 mm dik.

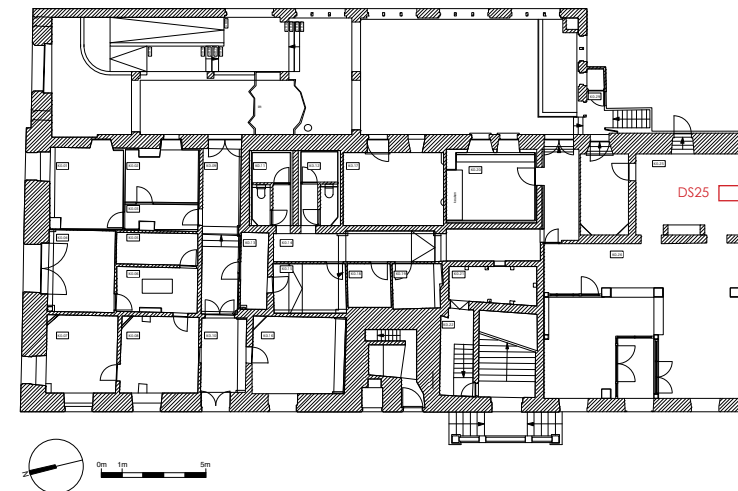
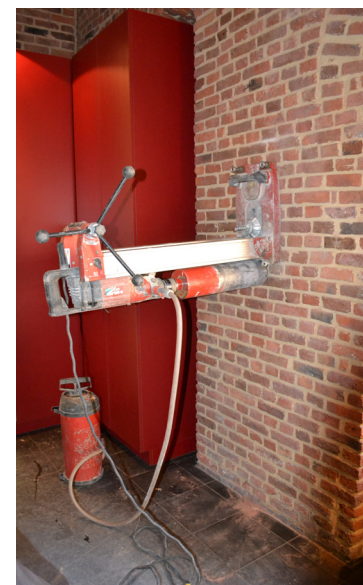
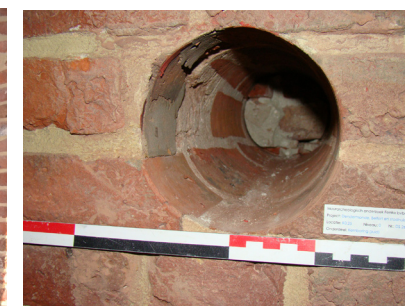
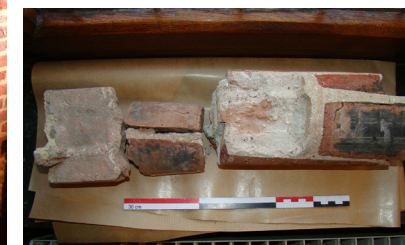
TECHNISCHE FICHE DESTRUCTIEVE SONDERINGEN		
1.	Situering onderzoek	
1.1.	Plaats	DENDERMONDE
1.2.	Monument	STADHUIS EN HISTORISCH BELFORT
1.3.	Algemene situering in monument	INTERIEUR - NIVEAU 0
2.	Situering muursondering	
2.1.	Exacte situering in monument	Lokaal K0.25
2.2.	Type	Destructieve sondering DS25 (zuidwand)
3.	Vooropgesteld doel	
	Met behulp van een kernboring (diameter 10 cm) de dikte van de voorzetwand bepalen.	
4.	Vaststellingen	
	De voorzetwand is 9 cm dik en bestaat uit een steense muur. De bakstenen van de achterliggende buitenmuur zijn in de langse richting gemetseld. Er is geen spouw tussen voorzetwand en buitenmuur.

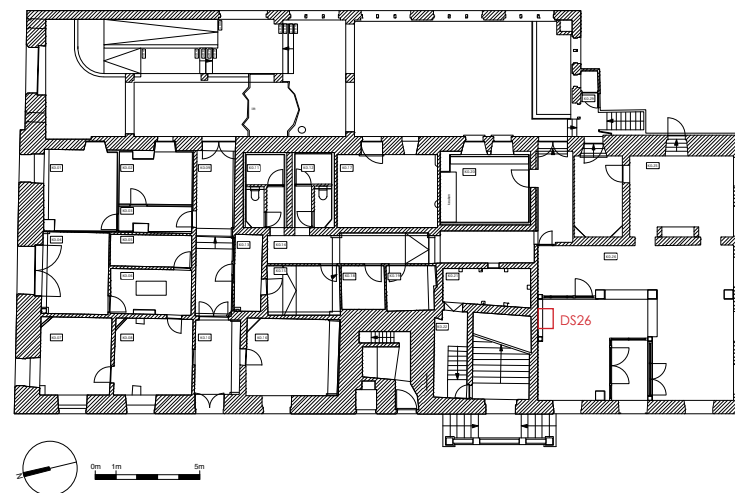
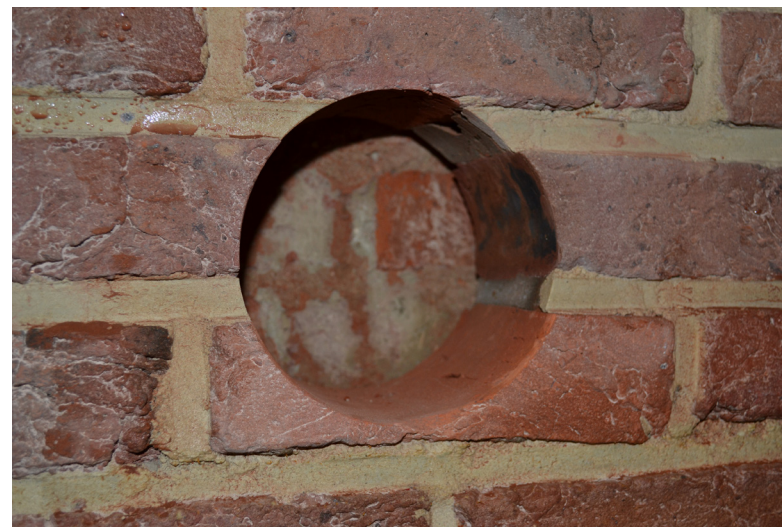
TECHNISCHE FICHE DESTRUCTIEVE SONDERINGEN		
1.	Situering onderzoek	
1.1.	Plaats	DENDERMONDE
1.2.	Monument	STADHUIS EN HISTORISCH BELFORT
1.3.	Algemene situering in monument	INTERIEUR - NIVEAU 0
2.	Situering muursondering	
2.1.	Exacte situering in monument	Lokaal K0.26
2.2.	Type	Destructieve sondering DS26 (noordwand)
3.	Vooropgesteld doel	
	Met behulp van een kernboring (diameter 10 cm) de dikte van de voorzetwand bepalen.	
4.	Vaststellingen	
	De voorzetwand is 9 cm dik en bestaat uit een steense muur. Tussen de voorzetwand en de achterliggende muur is een spouw van 1,2 cm.

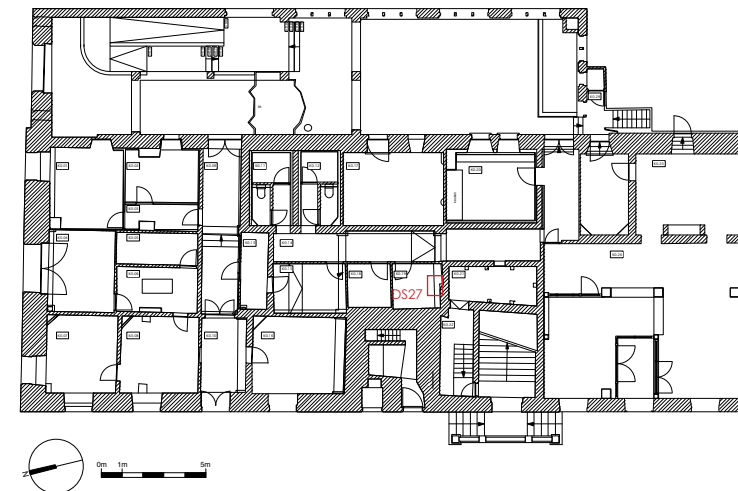
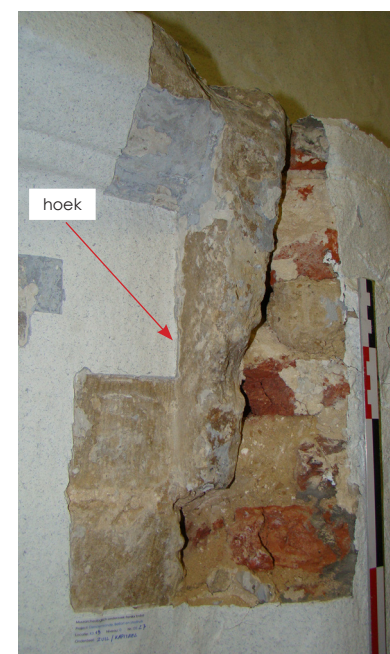
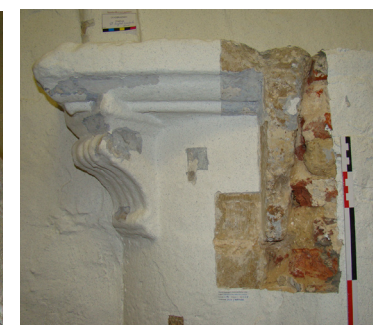
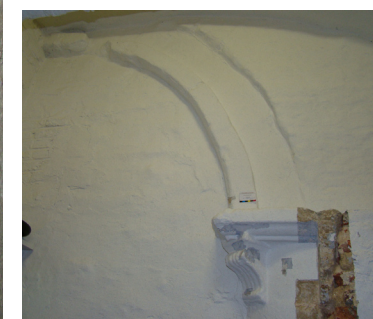
2.	Situering muursondering	
2.1.	Exacte situering in monument	Lokaal K0.19
2.2.	Type	Destructieve sondering DS27 (zuidwand)
3.	Vooropgesteld doel	
	Plaatselijk verwijderen van de pleister om zicht te krijgen op een oud kapiteel.

4.	Vaststellingen	
	De zuil in deze ruimte is vermoedelijk een halfzuil en staat via een scheiboog in verbinding met de zuil in lokaal K0.20. De natuursteen van de zuil is aan de westzijde afgekap't maar aanvankelijk sluit een haaks stuk natuursteen aan op de zuil. Dit vormt een hoek van 90° met de zuil. Misschien kan dit erop wijzen dat deze zuil de hoek vormde van de lakenhalle, voor het belfort is gebouwd. Tegen de zuil is een muur aangebouwd die recenter is en vermoedelijk het bouwspoor vormt van het inbrengen van de belforttoren tegen de lakenhalle aan.

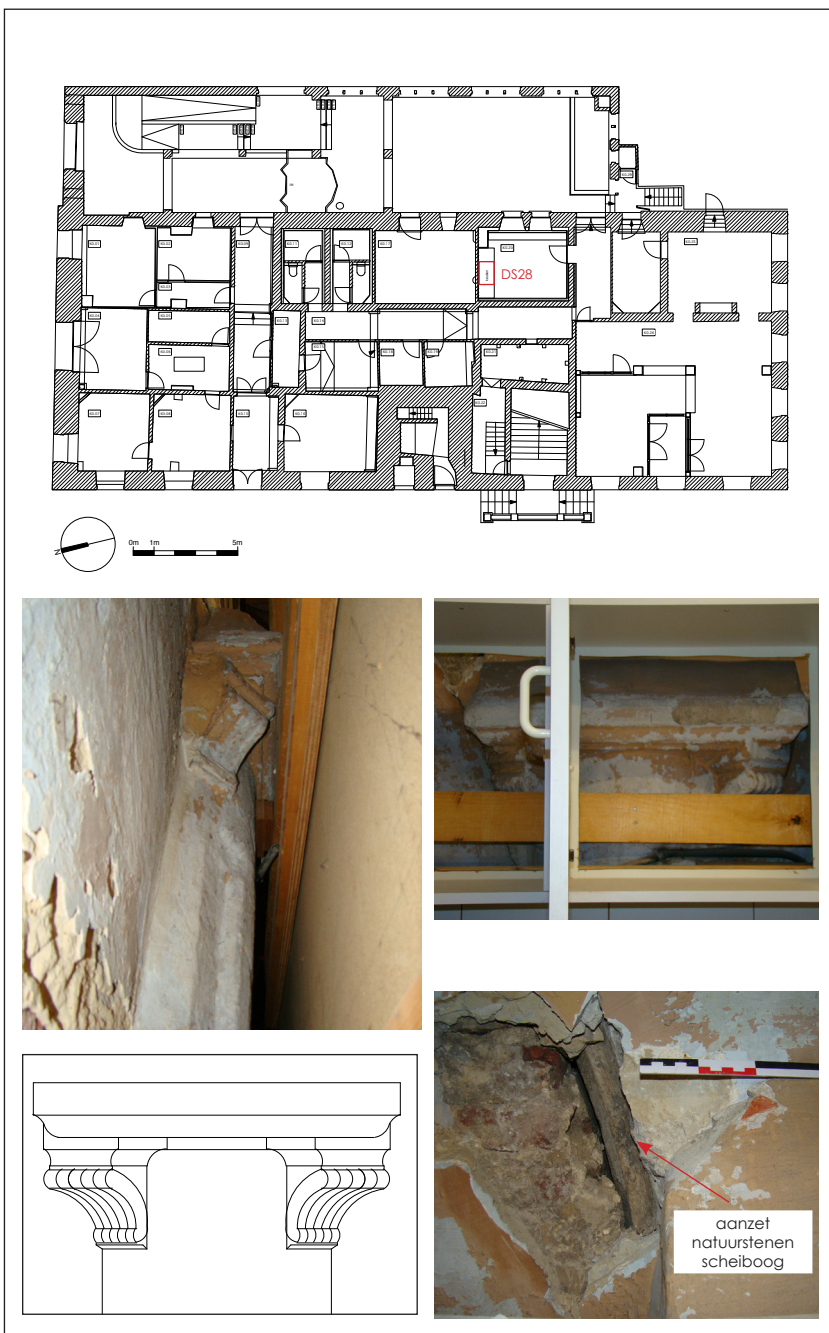
2.	Situering muursondering	
2.1.	Exacte situering in monument	Lokaal K0.20
2.2.	Type	Destructieve sondering DS28 (noordwand)
3.	Vooropgesteld doel	
	Plaatselijk verwijderen van de voorzetwand met als doel de achterliggende structuur te inspecteren en op te meten.

4.	Vaststellingen	
	<p>Achter de keukenkasten is een zuil met kapiteel aanwezig. De afzaat (afschuining) bovenop het kapiteel is later toegevoegd. Boven het kapiteel is een deel pleister weggekap't waardoor de aanzet van de natuurstenen boog is vrijgelegd.</p> <p>De wand tussen K0.20 (keuken) en K0.23 (gang) bestaat uit twee steense muren van 9 cm dik met een spouw ertussen van 25 cm. De muur in K0.23 (baksteen met een kalkwitselpakket als afwerking, zie DS29) is ouder dan die aan de kant van K0.20 (snelbouwsteen).</p>
